「手はんだ付け・周辺機器の How to」

手はんだ付けにおける不良の原因と対策(3)

2. 不良発生の原因と対策

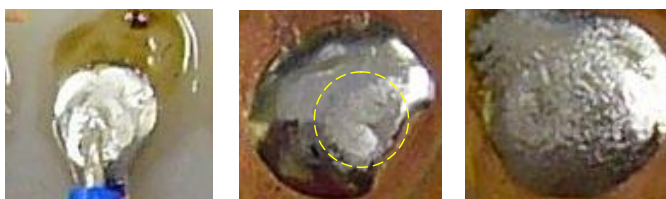
はんだの表面に光沢が無く、ざらつきやサメ肌状態になっている。但し、共晶はんだには無いが、鉛フリーはんだで最後に固まる部分に出来る、白いカビの様なものは白化現象と呼び、表面異常ではない。

冷はんだ

白化現象

加熱過剰(サメ肌)

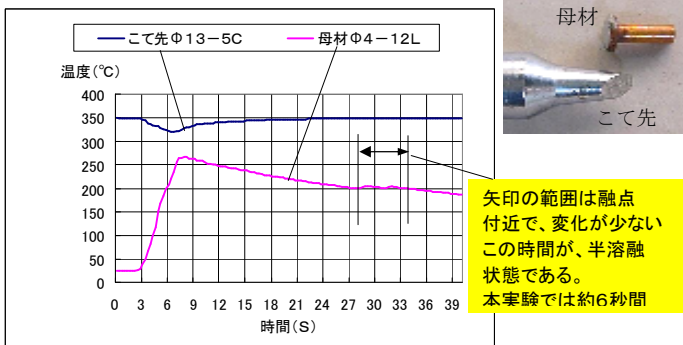
- はんだが完全に固まる前(半溶融)に、部品やリード線を動かした。
- はんだは、外側は固まっても、内部が溶けている時間帯が有る。
- はんだの供給量が多いか、母材の熱容量が大きいと時間帯は長い。

下図は、母材のはんだ付け時の温度変化である。

固定されていない部品やリード線のはんだ付けでは、表面が固まってから中が固まるまで数秒間は動かさない。

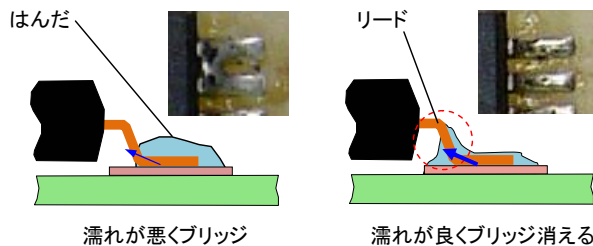
ランドとランドの間が、過剰なはんだでつながっている。

狭いピッチのSOP等は、隣接するランド間に、はんだが必要以上に供給されると、加熱条件によりブリッジが発生する。

はんだが過剰に供給された場合、赤い矢印の凝集力が働く。一方、はんだには、ランドやリードの遠くまで濡れ広がる青い矢印の力が働く。リードへのはんだ上がりや、バックフレットが出来ると青い力が強く、はんだは切れブリッジは消える。

- ①ランドや母材の大きさに対し、はんだの供給量が多過ぎる。
- ②鉛フリー化に伴い、はんだ自体の濡れ性が悪化している。
- ③ランドやリードに酸化や汚れがあり、濡れを悪くしている。
- ④ランドやリードに熱を十分に伝えていない。
- ⑤はんだの供給量が、温度の低い、リードの立ち上がり付近である。
- ⑥リードがランドとランドの間にはみ出して仮付けを行ってしまった。はんだの凝集力が強く、はんだこてによるブリッジの修正は困難である。

- ①糸はんだのサイズダウンを検討する。(はんだの供給量の適正化)
- ②ボンペンなどにより液体フラックスを塗布する。(濡れ性の改善)
- ③基板や部品の保管管理を行う。
- ④蓄熱量が大きく熱伝達の良いこて先を選定する。(熱供給量の改善)
- ⑤はんだの供給を、リードの先端付近で行う。
- ⑥仮付けは、ランドとリードが正しい位置であることを確認しながら行う。ずれが生じた場合には、やり直すこと。
